COMPOSTELLA

*L'Hospital
de San Nicolás
de Ponte Fitero
(Itero del Castillo, Burgos)*

Un restauro funzionale

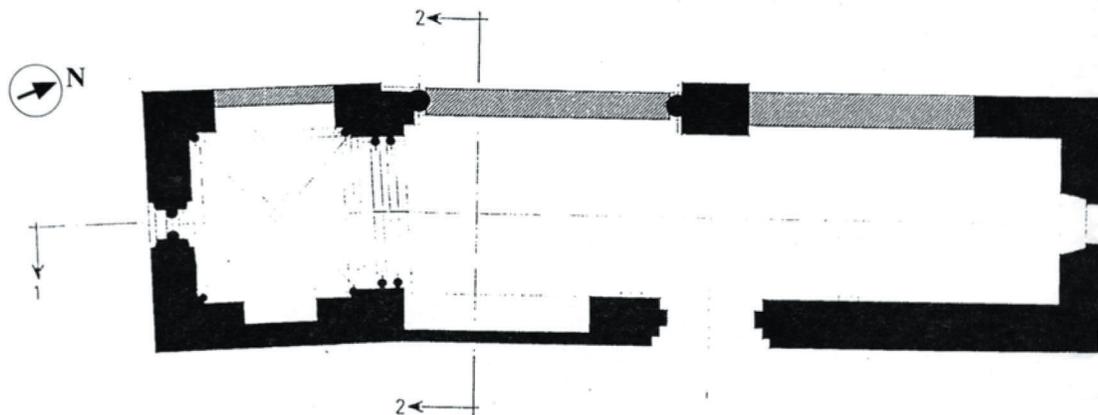
Planimetria dell'edificio di San Nicolás de Ponte Fitero.

Le rovine di San Nicolás - perché tali erano la pericolante cappella e i quattro muri perimetrali, privi di tetto, sopravvissuti - erano ciò che restava di un edificio medievale, più volte rimaneggiato ed ancora oggi di difficile lettura ed interpretazione.

Certamente la parte centrale, che fa da cornice al portale gotico, è una struttura unitaria, ma i due corpi alla sua destra e sinistra sono stati aggiunti probabilmente in epoche diverse. E i due grandi archi e i pilastri che si intravedono mozzati nella parete posteriore, sono i resti di un complesso molto più vasto, mai portato a termine, o i resti di un edificio completo che le vicende storiche hanno distrutto?

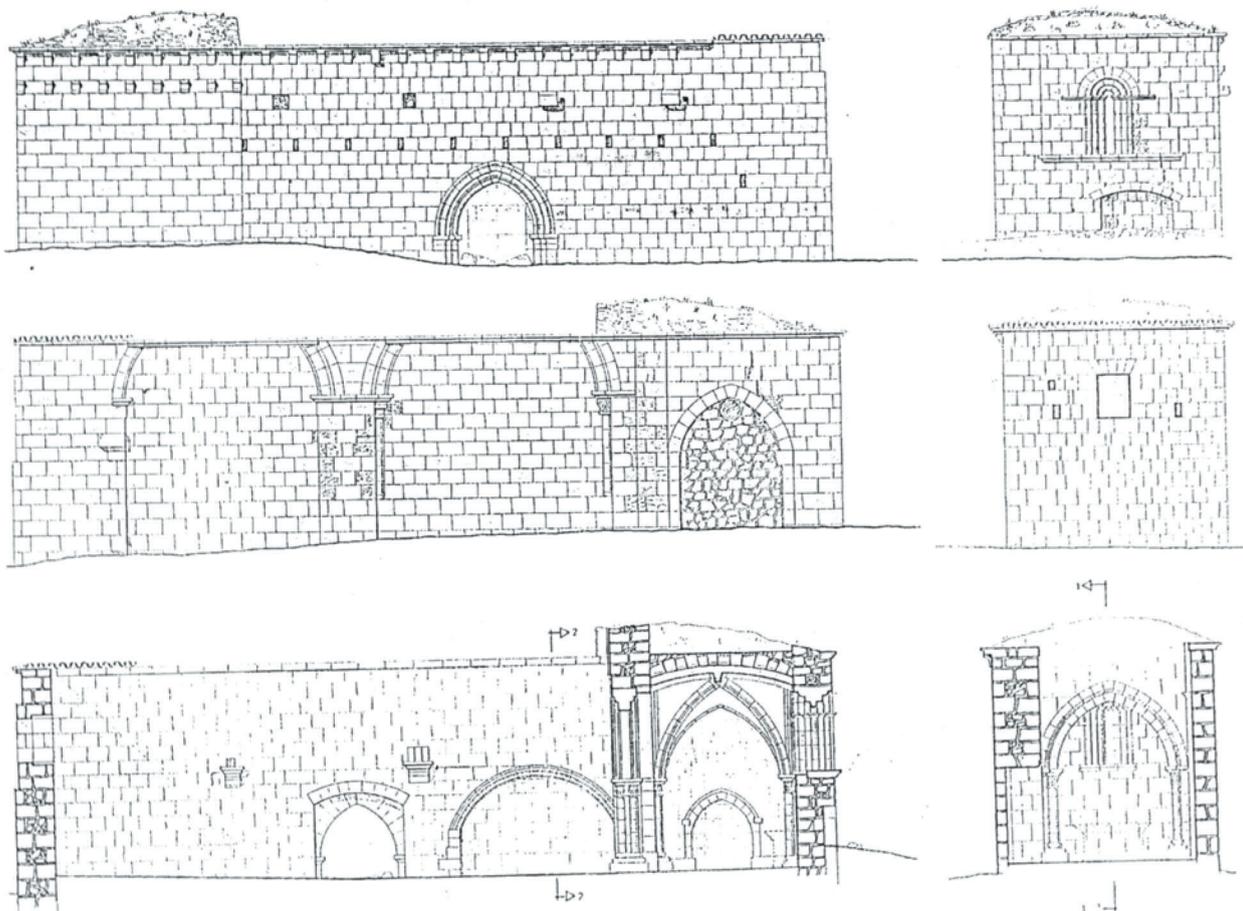
Rilievo dei lati esterni e sezione dell'edificio, prima del restauro.

Si decise allora che l'unico intervento possibile consisteva nel restauro e nel consolidamento delle strutture dell'edificio medievale sopravvissuto e nella ricostituzione del soffitto e del pavimento. Tre stagioni di scavi all'interno e all'esterno definirono il livello del pavimento, misero in evidenza le basi dei pilastri, constatarono che il saccheggio a cui era stato sottoposto l'edificio non aveva

lasciato nessun reperto archeologico significativo, tranne una tomba alto medievale di forma antropomorfica, forse visigotica, riempita di pietre ed inserita in un muro, dove è stata lasciata e resa visibile. Quindi si è proceduto al restauro conservativo di tutto l'edificio usando materiali della zona. Si è coperto infine il tetto, utilizzando tecniche e stili tipici della Castiglia, e si è creato un sopralco di legno, come alloggio per gli ospitalieri.
